# 緑の斜面

72号

## 水源かん養機能のモニタリング調査：ヌタノ沢における研究事例

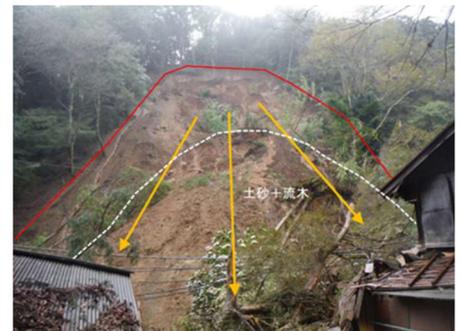
写真1 崩壊地の状況

豪雨により山腹崩壊が発生し、土砂や倒木が河川を閉塞し、対岸の林道まで到達した結果、林道が損壊したほか、付近の人家の倒壊被害が発生しました。また、電柱等の倒壊、県営底沢浄水場の運転停止などにより周辺の人家への停電・断水被害が発生しました。

流出した土砂や流木の除去等の応急復旧を行った上で、現在崩壊箇所の復旧工事を行っています。

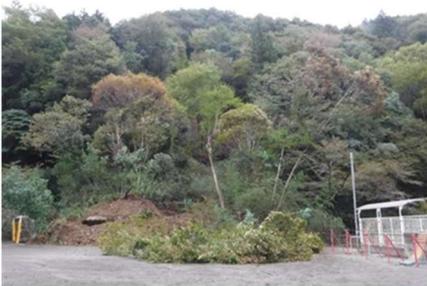
写真3 崩壊地の状況

山腹崩壊により、人家1戸損壊、小学校施設(擁壁)倒壊、小学校グラウンドへの土砂流入が発生しました。

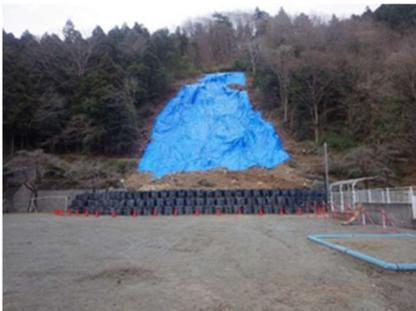
写真4 応急対策後の様子

応急対策として、崩壊地内の被害木除去、崩壊地のブルーシート被覆、崩壊斜面動態調査(地表伸縮計観測)・警報システムの配備を行いました。

詳細な調査の結果、想定よりかなり大規模な工事が必要であることが判明し、現在工事の設計・

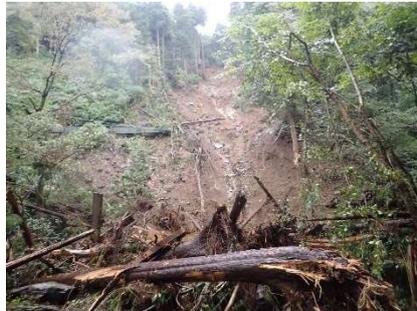
写真5 崩壊地の状況

豪雨による山腹崩壊により、多量の土砂が下方の鉄道軌道まで達し、鉄道の橋梁や線路の流失等の甚大な被害が発生し、箱根登山鉄道の箱根湯本駅から強羅駅間で運行休止となりました。

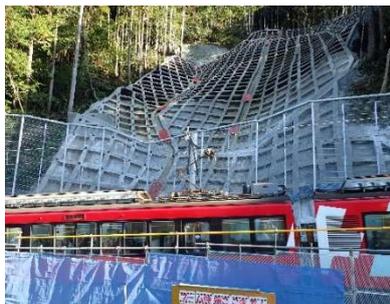
写真6 復旧工事概成の様子

箱根登山鉄道の早期運行再開に向けて、国や県、鉄道事業者等の事業関係者で連携し復旧作業を進めたことで、令和2年7月23日に運行再開に至りました。また、県が行った山腹崩壊箇所の復旧工事は、10月に概成しています。

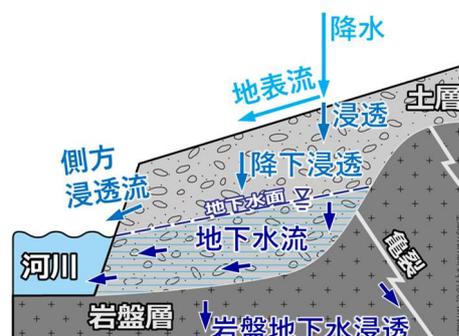
図1に山地斜面で降水がどのような経路で河川に流出するの概念図を示します。降水は地表に到達すると、地表面の浸透能(土層が水を浸み込ませる力)に従って地中に浸透し、浸透しきれなかった水が地表流として斜面を流れ下ります。地表流は流れるスピードが速く、土砂を侵食しながら流下します。一方、土層に浸透した水は、一部は側方流として谷方向に流下し、多くは地中を降下浸透し、やがて地下水に到達します。地中の水の流れは、地表流に比べて、ゆっくりで土砂侵食が起こらないことが大きな違いです。地下

水流動は地中の地層構造によって規定され、水を貯留し、時間をかけて持続的に河川に流出し、基底流出(降雨がない時の河川流出)の維持に役立っています。一般に岩盤の浸透能は低く、岩盤地下水の流動量は無視できるほど小さいとされてきましたが、岩盤の風化度合いや亀裂などによっては岩盤中の地下水流動が確認されています。これらのことから、降水が山地斜面でどう流動するかを理解する大きなポイントは、①地表流と浸透を分ける「地表面の浸透能」と、②地下水の流動・貯留から流出までのプロセス(仕組み)に関わる「地下水の流動」の2つといえます。

図1 山地斜面における降雨-流出プロセスの概念図

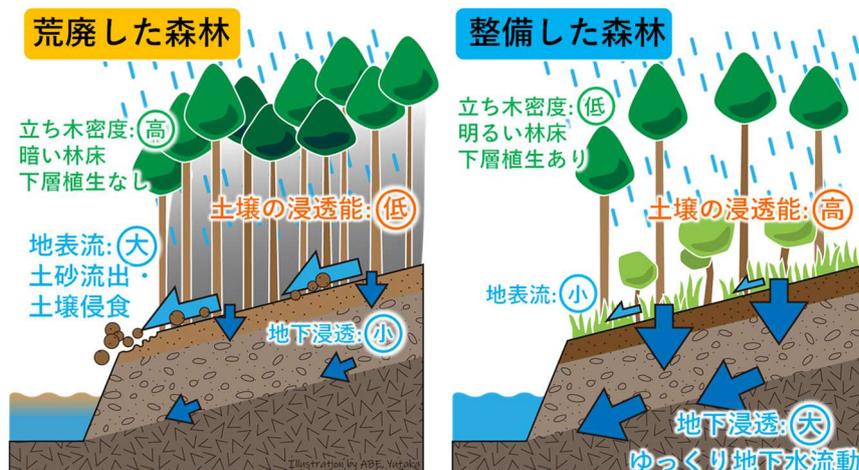
まず、①「地表面の浸透能」に関しては、図2に概念図を示します。森林土壌は高い浸透能を有しており、下層植生や土壌生物によ

る浸透を助ける作用も合わさって、猛烈な豪雨でもほとんど浸透させてしまいます。一方で、手入れ遅れや下層植生の衰退などによって荒廃した林床の浸透能は低く、地表流が発生し、土壌を侵食しながらすばやく流下するため、洪水や土砂流出の発生を増大させる要因となり得ます。そのため、植生保護柵や土壌保全工などの下層植生や土壌を再生・保全する事業を実施しています。

図2 荒廃した森林の土壌の浸透能による水循環の違いの概念図

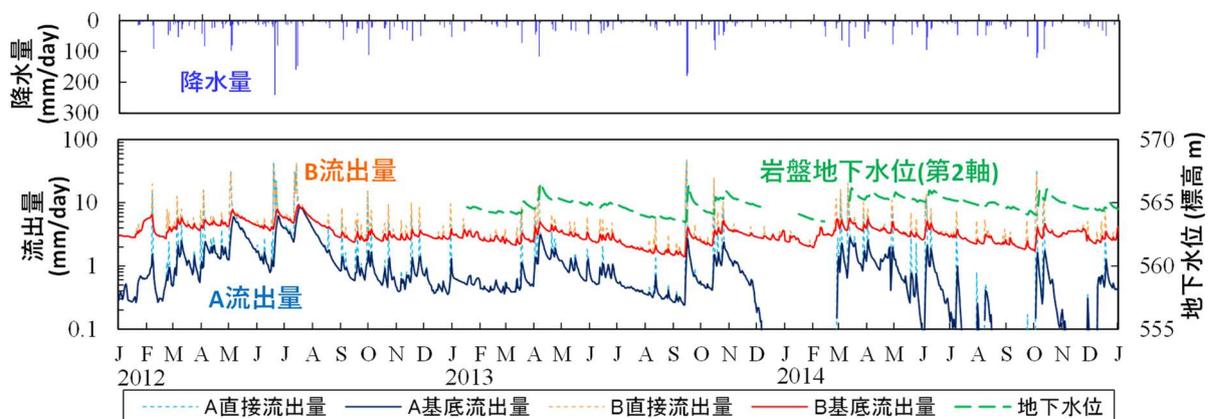
結論から述べると、ヌタノ沢A流域では地下水が多く岩盤に浸透することで基底流出量が小さく、一方、B流域では岩盤浸透はほとんどなく基底流出量が大きいことが観測され、隣接流域にもかかわらず大きく異なる流出プロセスを持つことがわかりました。図3に、対策前(2011年～2014年)の流出量、降水量、地下水位の日変化を示します。基底流出量(図3の実線)は、A流域で0～1 mm/日で、B流域が2～3 mm/日であり、B流域が5～10倍程度大きい傾向でした。基底流出量は地下水によってコントロールされることから、A・B流域では地下水の流動・貯留が異なることが推察できました。岩盤地下水位の日変化をみると、降水に対して水位の上昇が観測され

ました。一般的に岩盤の浸透能は著しく低いとされますが、ヌタノ沢の観測井の岩盤の地質コアサンプルには多くの亀裂があり、地表の降雨が短時間で50m深の岩盤地下水帯に到達するような浸透能の高い岩盤であることが推定されました。そのため、岩盤深くに浸透し、基底流として流出しない地下水の経路も考慮する必要があると考えました。そこで、モニタリングデータを用いて数値モデルを構築したところ、年間の岩盤地下水浸透量はA流域で年降水量の約30%である一方で、B流域ではほとんどないことが計算されました。これは、A・B流域の基底流出量の違いの原因の一つであると推定されました。

図3 対策前(2011年～2014年)のヌタノ沢試験流域における降水量、流量、地下水位の日変化  
植生保護策設置は2014年4月だが、2014年中は植生回復ほとんどないことから対策前と仮定
